Abschlussbericht Kampfmittelerkundung

BV Dehner Holding Logistikzentrum Grün, Rain

Abschlussbericht vom 20.08.2021

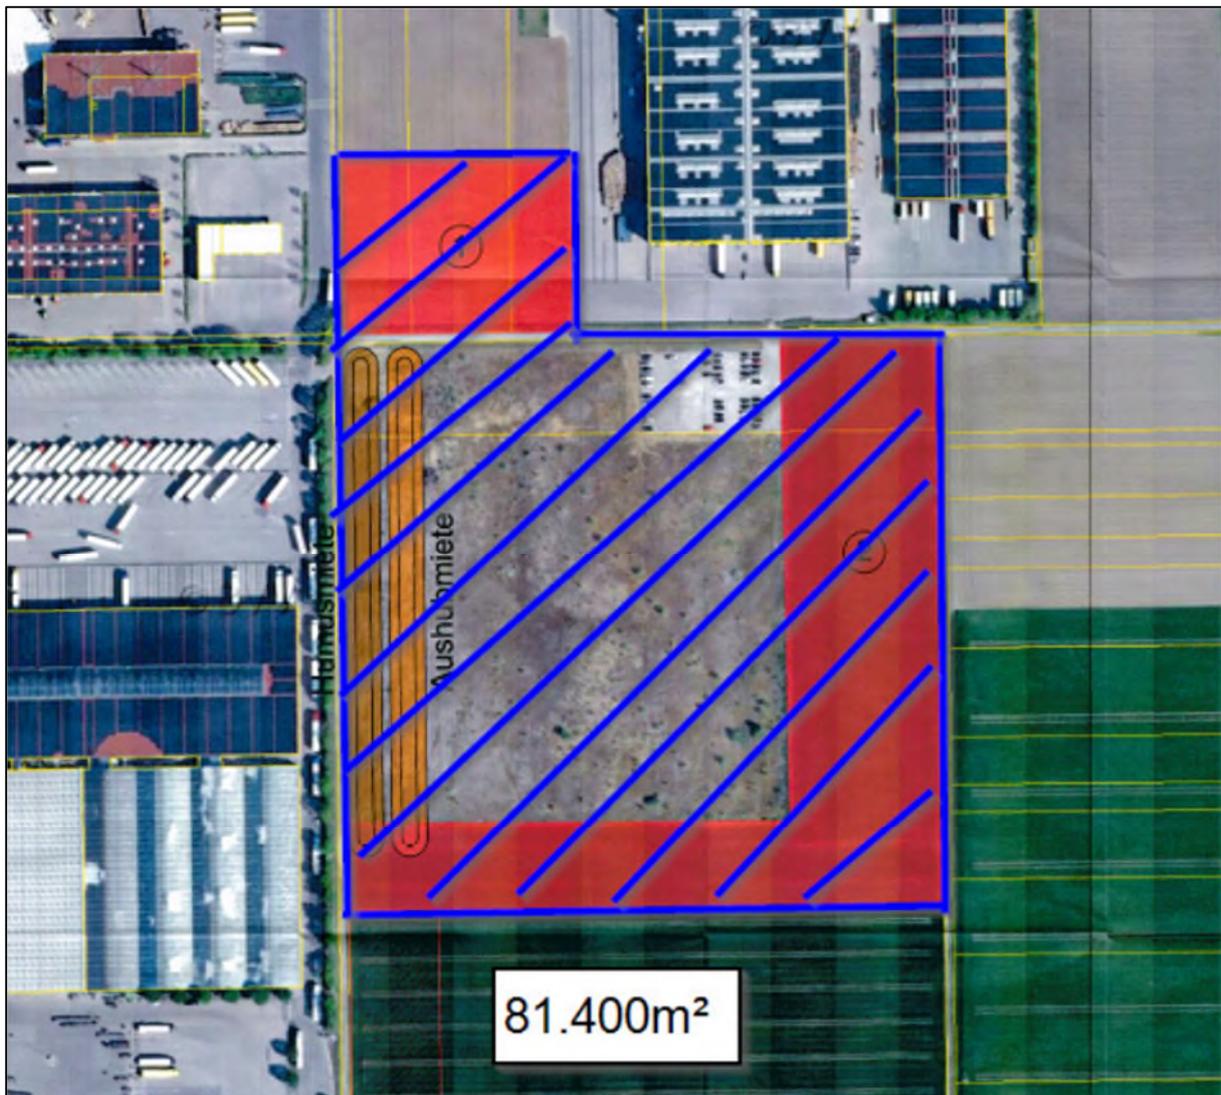
Für das Bauvorhaben „Dehner Holding Logistikzentrum Grün, Rain am Lech“ in Rain am Lech wurden am 19.05.2021, 20.05.2021 und 16.06.2021 sowie vom 05.07.2021 bis 23.07.2021 für die Dehner Logistik GmbH & Co. KG verschiedene Arbeiten im Zuge einer Kampfmittelerkundung durchgeführt (siehe Abbildung 1). Zunächst wurde eine Kampfmitteluntersuchung in Form einer ferromagnetischen Oberflächensondierung durchgeführt, um potentielle Befunde zu detektieren. In einer zweiten Stufe wurden die detektierten Befunde durch punktuelle Bodeneingriffe geborgen.

Abbildung 1: Übersicht des Baufeldes, Quelle: Planskizze übermittelt

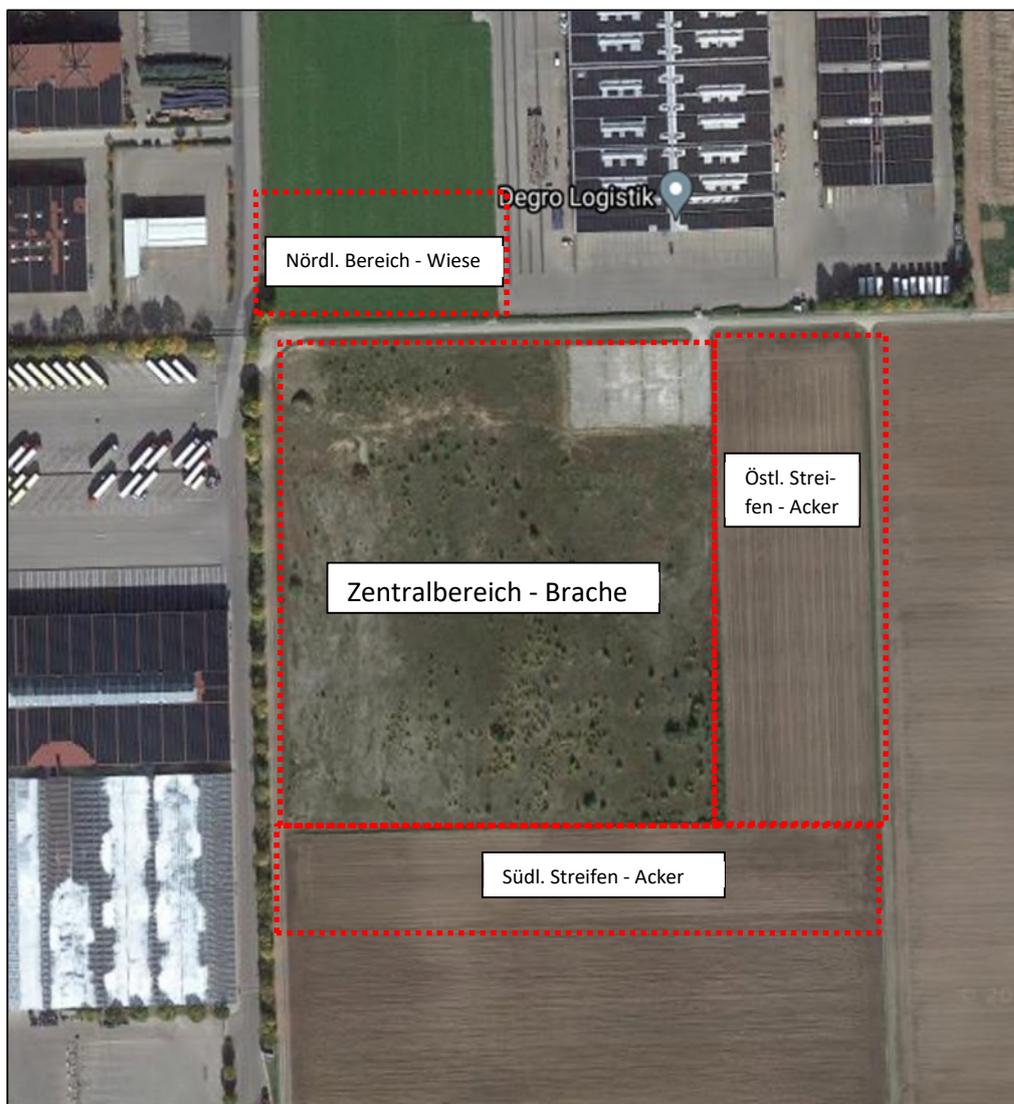
Das Baufeld befand sich in einem gut zugänglichen Zustand und es konnten nahezu alle geplanten Flächen befahren, gemessen und ausgewertet werden (siehe Abbildung 2).

Abbildung 2: Übersicht und Unterteilung Baufeld, Quelle: <https://www.google.de>

Der nördliche Teilbereich jenseits der Straße konnte aufgrund ausstehender Mahd erst in einem zweiten Einsatz befahren werden.

Ein als Parkplatz ausgebauter Bereich und ein kleines mit Haufwerk überdecktes Stück im nordwestlichen Eck konnten nicht befahren werden.

Der große zentrale Bereich der Untersuchungsfläche lag brach und wurde nicht mehr landwirtschaftlich genutzt, weist eine andere Oberflächenstruktur auf, die Geländeoberkante liegt etwas tiefer und könnte daher möglicherweise schon im Rahmen von Untersuchungen bearbeitet worden sein. Der Bereich wurde möglicherweise schon mal abgeschält. Typisch für flächendeckende archäologische Untersuchungen. Über in diesen bereits abgetragenen Schichten kann bezüglich Weltkriegsmunition keine Aussage getroffen werden.

Der südliche und östliche Streifen wurde augenscheinlich noch landwirtschaftlich genutzt. Gemäß den unterschiedlichen Gegebenheiten konnte eine räumliche Zweiteilung der detektierten Anomalien festgestellt werden. So zeigte sich bei einer Auswertestufe von 10 nT das brachliegende Gelände vergleichsweise unbelastet mit nur wenigen Einzelbefunden, während scharf abgegrenzt dazu im östlich und südlich umrahmenden Feld deutlich mehr Einzelbefunde zu Tage traten. Insgesamt wurden 776 Anomalien ausgewiesen. Für die Zuordnung bezüglich Weltkriegsmunition und Munitionsart diente vor allem das berechnete magnetische Moment der einzelnen Anomalien. Da nicht mit großkalibriger Abwurfmunition (>50 kg mit $\geq 2 \text{ Am}^2$) zu rechnen war, sind die Werte $\geq 2 \text{ Am}^2$ wohl auf den Einfluss der bestehenden Störer am Rand der Untersuchungsfläche zurückzuführen. Die Anomalien mit ungewöhnlich hohen Werten und nicht plausiblen Befundtiefen können im Zuge weiterer Maßnahmen vor Ort überprüft und ausgeschlossen werden.

Falls die Brachfläche bereits im Rahmen von archäologischen Untersuchungen oberflächlich abgezogen wurde, würde dies die scharfe Grenze bezüglich der Anomaliebelastung erklären. In den Randbereichen, insbesondere im Westen und Nordosten, zeichneten sich Permanentstörer ab. Hierunter sind Versorgungsträger wie Elektrizität, Kanäle o.ä. zu verstehen. Am Südrand der Brachfläche auf der Grenze zum Feld befindlich, konnte eine kleine Auffüllung geortet werden. In diesen überdeckten Bereichen waren ohne weitere Erkenntnisse über das Alter der Störer keine Aussagen über dort potentiell befindliche Weltkriegsmunition möglich.

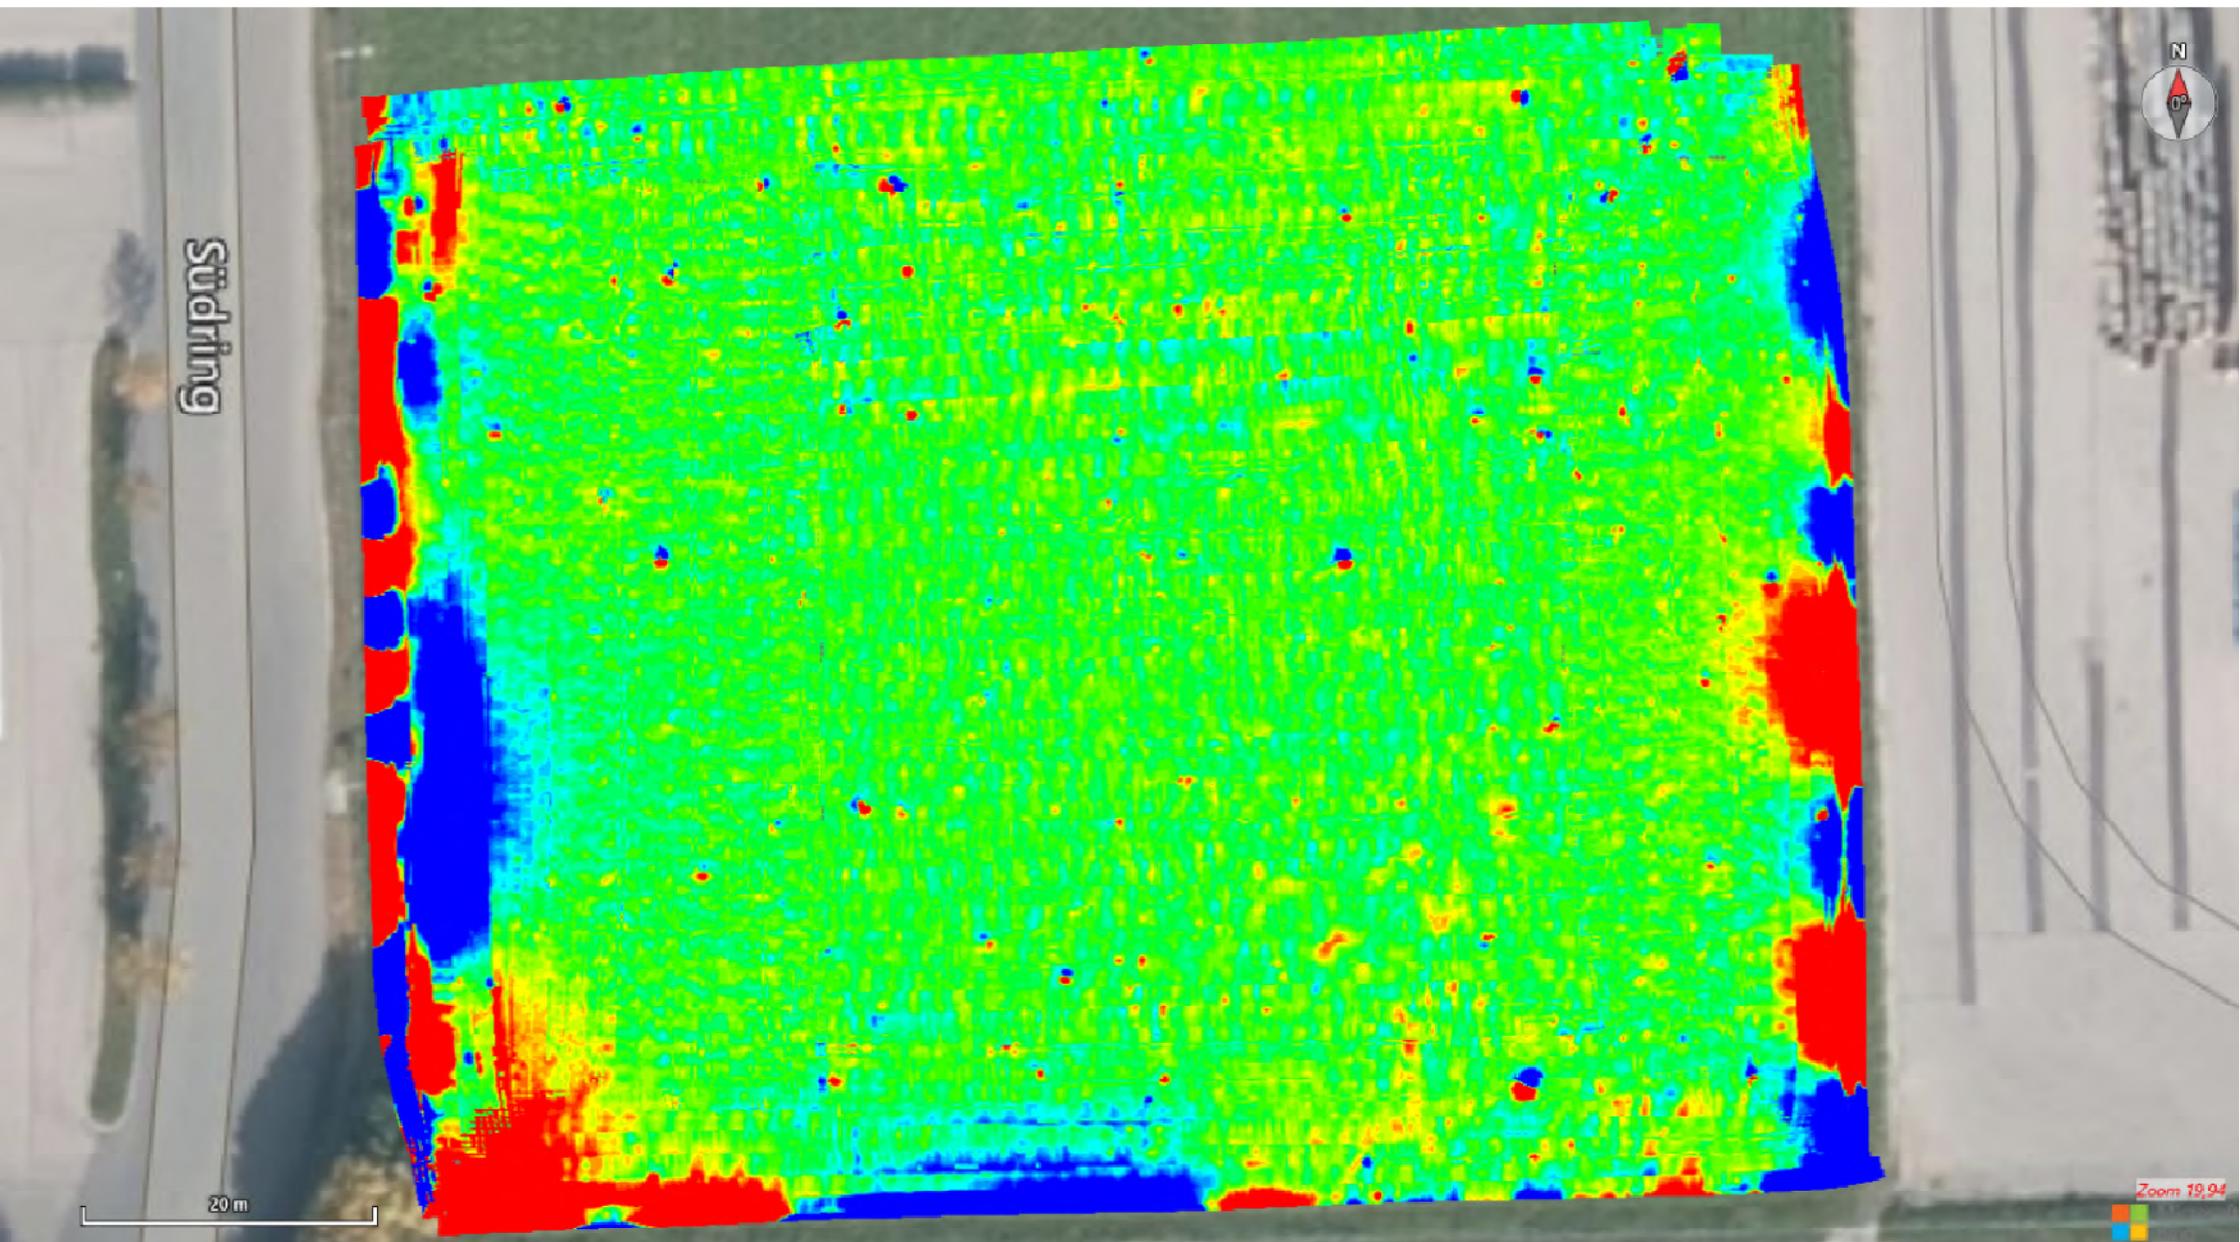
Georeferenzierte Anomalienkarte (10nT) nördlicher Bereich

Der nördliche Ergänzungsbereich wurde bis zum Zeitpunkt der Messung noch landwirtschaftlich genutzt. Entsprechend der ersten Messung zeigte sich diese Fläche bei einer Auswertestufe von 10 nT ähnlich mit zahlreichen ferromagnetischen Anomalien belastet. Wie die östlichen und südlichen Ackerstreifen. Insgesamt wurden 131 Anomalien ausgewiesen. Im westlichen, östlichen und etwas schwächer auch im südlichen Randbereich zeichneten sich Permanentstörer ab. Es handelt sich hierbei um eine metallische Umfriedung der Untersuchungsfläche. Der Einfluss zeigt sich über einen 2m-3m breiten Streifen. Potentielle Befunde innerhalb des beeinflussten Streifens werden durch das sogenannte Rauschen maskiert. Da aufgrund der zahlreichen Befunde weitere Maßnahmen in Form einer Befundräumung notwendig werden, kann der Streifen mittels handgeführter Sonde überprüft werden um zielführende Ergebnisse erzielen zu können.

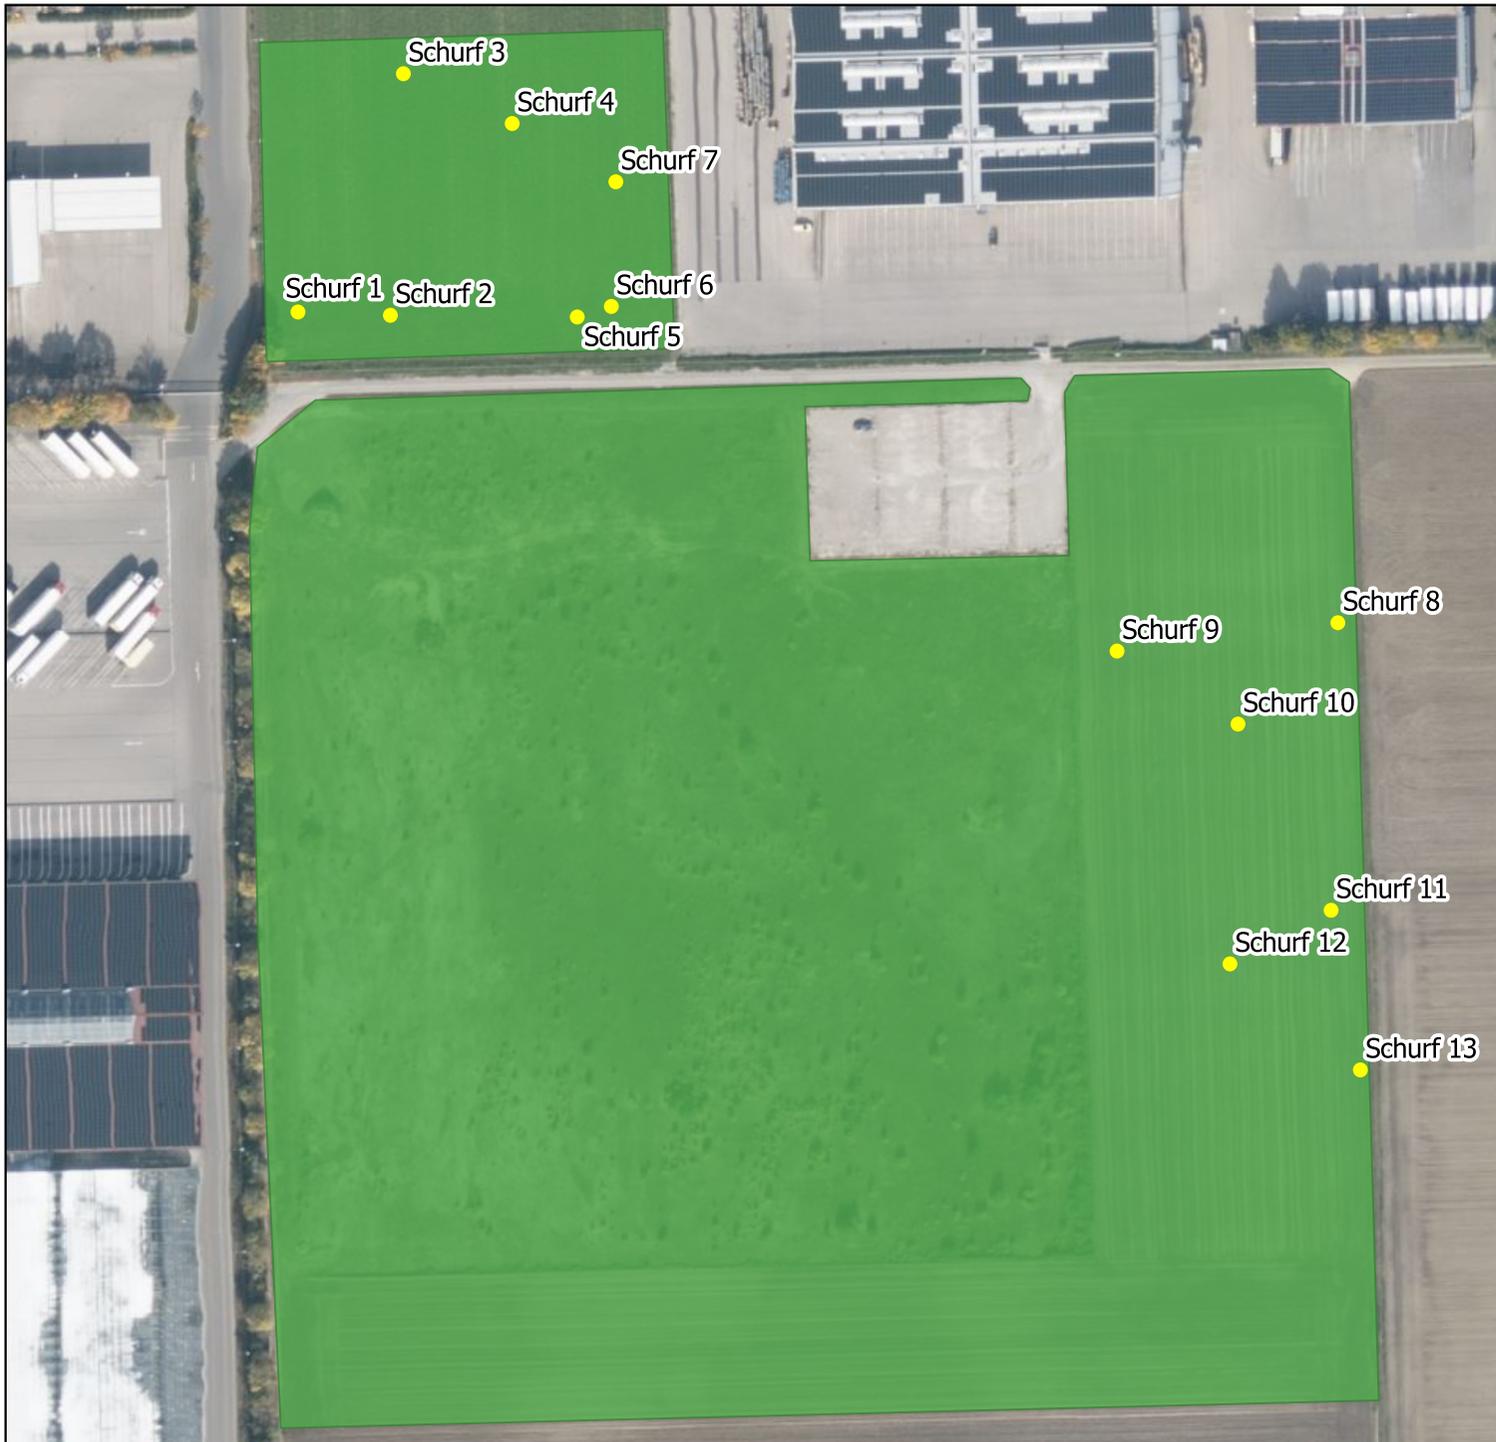
Freigabe auf Kampfmittel

Der nachstehend in Anlage 5 markierte Bereich wurde auf Kampfmittel untersucht und fachtechnisch beräumt. Die Arbeiten umfassten eine ferromagnetische Oberflächensondierung mit VALLON EDV-Mehrkanalmessung mit GPS, Räumarbeiten mit handgeführten Sonden VALLON VX1 und Kettenbagger 6,0t zu Kettenbagger Neuson 6002 RDV. Die Arbeiten wurden nach Stand der Technik und besten Wissen und Gewissen ausgeführt. Die Kampfmittelfreigabe für weitere Baumaßnahmen wird entsprechend der georeferenzierten Planskizze erteilt.

Flächenhaft von der Kampfmittelfreigabe ausgenommen ist derzeit die noch genutzte Parkplatzfläche in der nordöstlichen Ecke des Baufeldes (vgl. Anlage 5). Aufgrund der bisher erlangten Erkenntnisse empfehlen wir die verbliebene Restfläche folgende Vorgehensweise:

- Tiefere Schürfe
Kampfmittelerkundung
- Freigabefläche

Alle Bereiche außerhalb
Freigabefläche sind
nicht freigegeben bzw. mit
anderen Teilfreigaben
abzugleichen!

- **Parkplatzfläche**
Abtrag möglicher nachkriegszeitlicher aufgeschütteter oder eingebauter Lagen ohne kampfmitteltechnische Maßnahmen.
Anschließend Nachsondierung der Sohle mit einem Räumpaar. Oberflächennahe Anomalien können händisch geöffnet und identifiziert werden. Bei Bedarf können tiefer liegende Anomalien mit bauseits gestelltem Bagger inklusive Bedienpersonal freigelegt und identifiziert werden.
